DIAGNÓSTICO DE ÁREA DEGRADADA POR EXTRAÇÃO DE SAIBRO

RESUMO

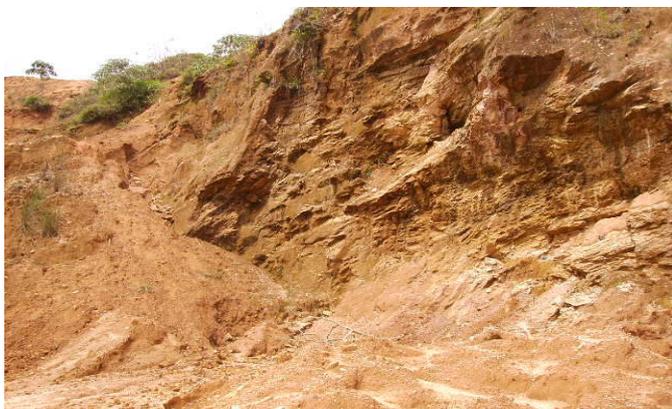
Figura 02 – Imagem do Local a ser Monitorado

A partir da liberação da área da Prefeitura de Matias Barbosa para iniciar-se, foram tiradas fotografias (Figura 02, 03) e analisadas as principais áreas degradadas onde poderiam ser instalados pinos.

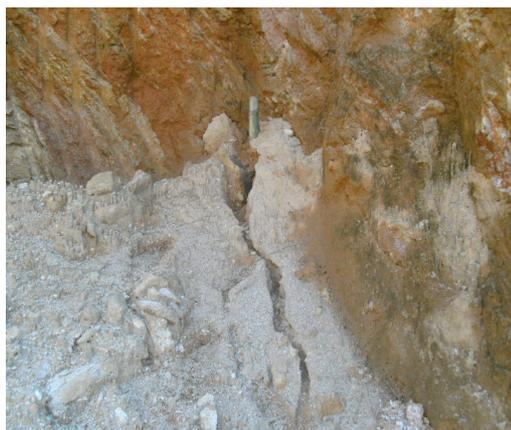
O monitoramento dos pontos de controle de perda de solo, foi feita semanalmente e foi observada uma perda de solo muito intensa as semana onde ocorreram chuvas intensas(Figura 06,07).

Figura – 06 Área com perda acentuada

Ao final do prazo da licença ambiental o proprietário da área deverá fazer a recuperação da área utilizando técnicas de recuperação em curto prazo, visando cessar este franco processo de erosão utilizando espécies que garantam uma rápida e eficiente cobertura do solo.

Para a escolha das espécies para a recuperação da área deve levar em consideração a alta declividade do local e, portanto em um primeiro momento deve-se dar prioridade para o plantio de gramíneas, utilizando mantas geotextis, etc.

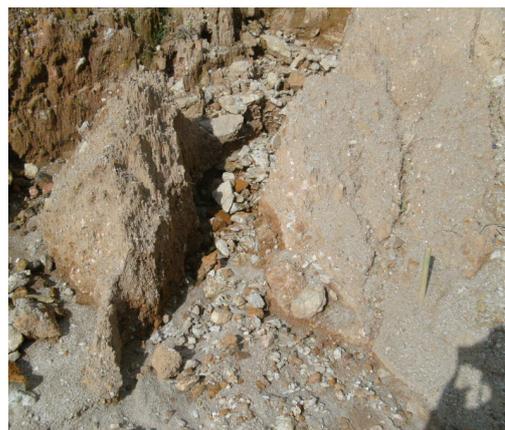
Figura 07- Área com perda acentuada

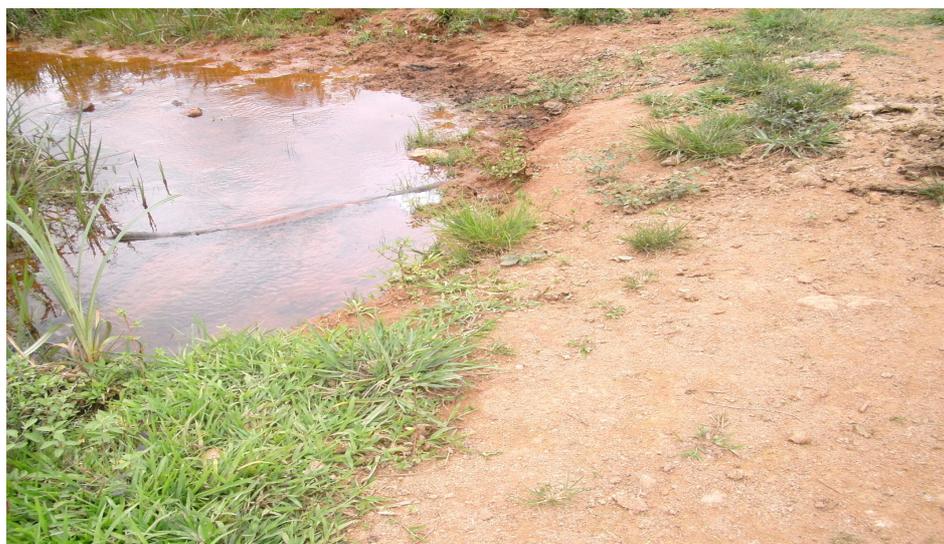
O principal impacto ambiental provocado pela extração do saibro encontra-se associado à dinâmica deposicional dos sedimentos fluviais (Figura 08) que vão sendo depositados e espalhados ao longo dos cursos d'água e estradas comprometendo a qualidade das mesmas e até modificar as características dos cursos d'água provocando a morte da fauna e flora aquática.

Figura – 08 Área sedimentada pelo saibro

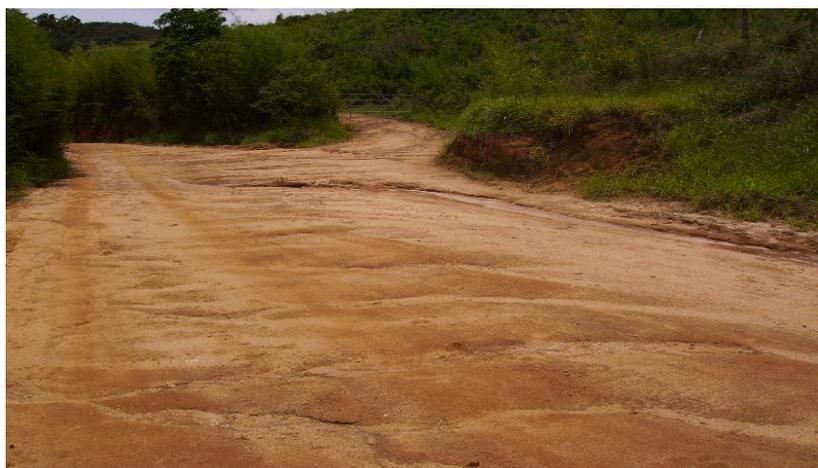
Uns dos principais impactos ambientais relacionados a retirada de saibro está relacionado com a sua extração, que desencadeia processos erosivos, escorregamentos e quedas de blocos causando assoreamento e até inundações nos cursos d'água e acidentes nas estradas do entorno (Figura 09).

Figura 09 Estrada da Região.
